**Provincia di Pisa**  
**Settore Viabilità – Trasporti – Protezione Civile**

**Intervento per il recupero e la riparazione del  
ponte SP30 dir sul canale Ozzeri in località  
Ripafratta. Variante N.1**

**DOCUMENTAZIONE TECNICA**

Lucca, li 29/1/2026 – rev.1

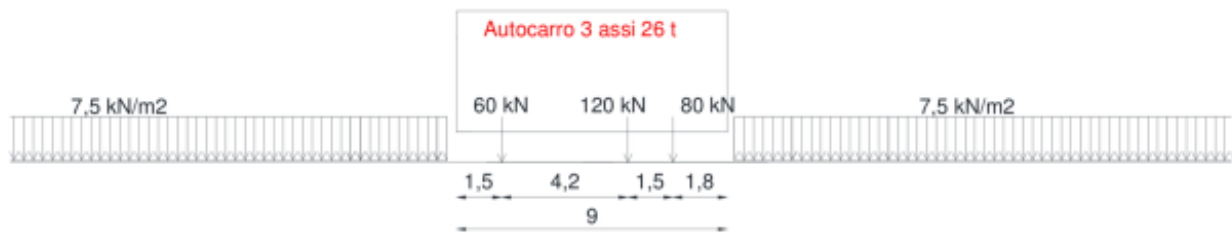
Si tratta di due possibili condizioni di traffico:

a) mezzo isolato del peso di 260 kN

b) traffico congestionato con mezzo pesante (260 kN) e mezzi leggeri ( $7,5 \text{ kN/m}^2$ )

Per il primo caso, mezzo isolato, i carichi equivalenti sono:

$$q_{eq}^F \text{ (carico equivalente flettente)} = 29,10 \text{ kN/m}$$

$$q_{eq}^T \text{ (carico equivalente tagliante)} = 27,44 \text{ kN/m (autocarro a 1,50 m dall'appoggio)}$$

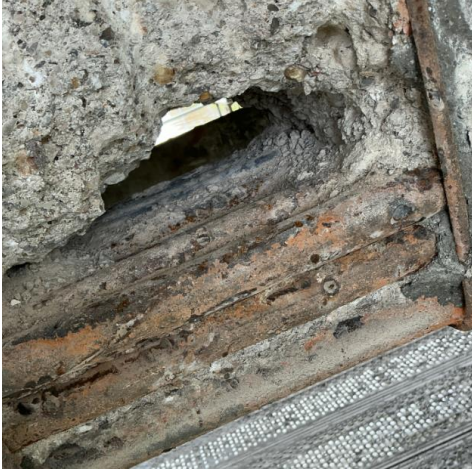
La verifica per azioni flettenti sulla sezione a T equivalente con altezza utile di 100 cm e area metallica di 20D30 (141,3 cm<sup>2</sup>) organizzata in tre strati: (6+7+7)D30 come da saggio eseguito

(vista dei tre strati D30 in campata)

$$h_u = 100 \text{ cm} \quad B = 250 \text{ cm} \quad A_s = 141,3 \text{ cm}^2 \quad f_{yd}/f_{td} = 240/336 \text{ MPa} \quad f_{cd} = 25,2 \text{ MPa}$$

$$x = 7,53 \text{ cm} \quad R_t = 4747 \text{ kN} \quad M_{Rd} = 4747 \times 0,96 = 4557 \text{ kNm}$$
